## Miért repedezett szét az aljzatkiegyenlítő?

Ismert, jónevű fővállalkozó megrendelésére készítettek 6 cm vastagságú, vasalt, úsztatott cementesztrichet. A terv szerint modulszőnyeg burkolat kerül az esztrichre egy önterülő aljzatkiegyenlítő közbeiktatásával. Az esztrichezést hideg, téli időben végezték, a hőmérséklet +5°C körüli volt, amely az esztrichezés befejezése után sem változott számottevően, sőt a száradás időszakában az esztrich még többször meg is ázott. A fővállalkozót szorította a befejezési határidő, ezért kb. másfél hónappal az esztrich kivitelezése után felszólította a burkoló alvállalkozót, hogy kezdje meg az aljzat kiegyenlítését és készüljön fel a modulszőnyeg lefektetésére. A burkoló alvállalkozó több nedvességmérést is végzett az esztrichen, ezek mind nagyon magas, 4-5 CM% körüli értéket mutattak. A fővállalkozó utasítására mégis elvégezték a kiegyenlítést.

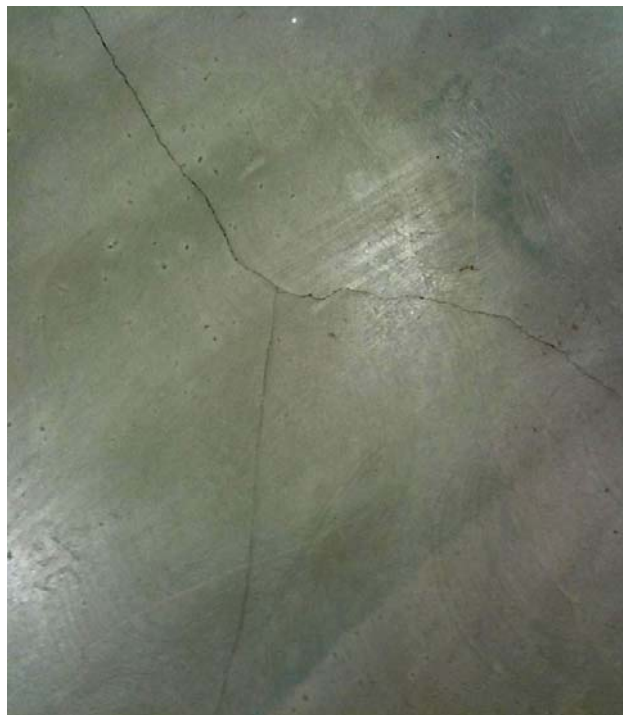
A fővállalkozó, hogy gyorsítsa az esztrich és az aljzatkiegyenlítő száradását, hirtelen felfűtötte az esztrich környezetét 27°C körüli értékre, valamint páraelszívók beállításával intenzív párátlanításba is kezdett. Egy-két napon belül az aljzatkiegyenlítő összeroppedezett, helyenként felvált az esztrichről. A fővállalkozó „természetesen” az esztriches vállalkozó hibájának vélte az esetet és felszólította a javításra.

Az esztrichet kivitelező tagtársunk a fővállalkozótól és a burkoló alvállalkozótól tájékozódott a kialakult helyzet előzményeiről, megvizsgálta az aljzatkiegyenlítővel ellátott és az anélküli felületeket, felületi húzó-tapadószilárdsági vizsgálatokat végzett és fényképeket készített a károsodott felületekről.

Ezért már az esztrichezés elkezdésekor fűtenie kellett volna, és az első két-három huzatmentes napot követően, (amikor a

páratartalmat még legalább 75-80%-on lehet tartani) napi többszöri, rövid ideig tartó, intenzív szellőztetéssel kellett volna gondoskodni a páradús levegő szárazra cseréléséről. A rövid időtartamú, ellenőrzött kiszáradást egyébként megfelelő adalékszerek hozzáadásával ma már biztosítani lehet. Ez lett volna az adott esetben a legbiztonságosabb, leggazdaságosabb megoldás.

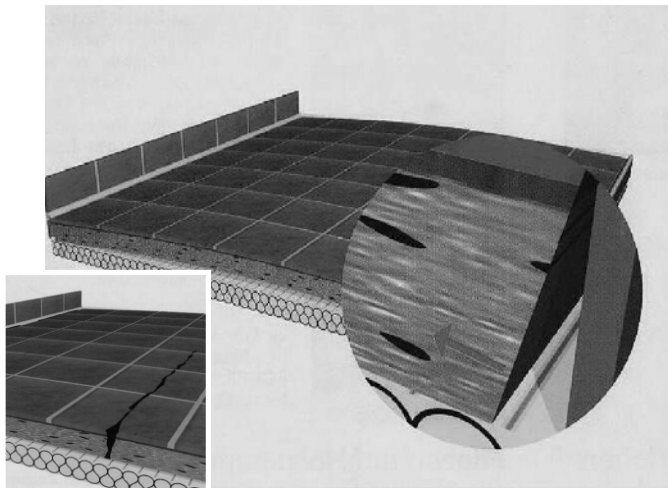
Ugyanakkor az esztrich alsó sávja intenzíven száradt, ezért zsugorodott is. A gőznyomáson kívül hozzájárult a repedések megjelenéséhez a felső réteg valamelyest merev befogása miatt annak gátolt alakváltozása is. Ez a padozatokat mezőközpép irányba megemelhette (boltozódás).

Az esztrich túl korán – az alsó réteg száradása előtt – való takarása, burkolása (mrev befogást adó aljzatkiegénylítővel, hideg-burkolattal) a padozat boltozódását, a takarás-burkolás felválását, a teljes réteg átrepedését okozhatja

A páryanomás és a boltozódás együttes hatására a kiegyenlítő réteg törvényszerűen megrepedezett, esetenként – különösen a mezők közepére jellemzően – el is vált, felpattant az aljzatról. Ezért nem szabad túl nedves aljzatra (a közhiedelemmel ellentétben) még hidegburkolatot sem ragasztani, mert ugyanígy viselkedik!
